Abschlussbericht

über die Prüfung des Anstrichsystems **BIOZEM SCHIMMELSCHUTZ** auf die Eignung zur Vorbeugung und Behandlung von Schimmelpilzbefallsflächen im Innenraum

Bericht Nr. MP0905-01/SS

September 2005

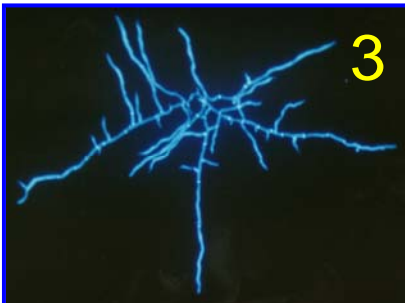
Anhang 2: Morphologie des Pilzwachstums

- (1) Gequollene Sporen mit Keimschlauch und nicht gequollene Sporen (Pfeil), ca. 1000-fach; (2) wenigzellige Hyphe gekeimter Spore mit sekundärer Sporenbildung (Pfeil), ca. 1000-fach; (3) junges Myzel, ca. 50-fach; (4) lokale Sporulation bei verborgen wachsendem Myzel, ca. 700-fach; (5) Myzel und Sporen auf bewachsener Oberfläche, ca. 100-fach; (6) Sporenbildung bei oberflächlich wachsendem *Penicillium*-Pilz (Luftmyzel), ca. 1500-fach

Färbemethode: Die Präparate wurden mit einem Fluoreszenzfarbstoff („Mycoval“, Hund, Wetzlar) hergestellt und mit einem Auflicht-Fluoreszenzmikroskop untersucht.

Sowohl Sporen als auch Pilzzellen können auf Abdruckproben zu Einzelkolonien auswachsen. Hohe Belegdichten mit Sporen (z.B. nach einer Probenbeimpfung) können von Myzelwachstum mit dieser Methode nicht unterschieden werden. In beiden Fällen ist nach 48-stündiger Inkubation Rasenbildung feststellbar (vgl. Kap. 4.1.5). Die Untersuchung, ob Oberflächen, auf denen eine hohe Koloniedichte gemessen wurde, mit Sporen belegt oder mit Pilzmyzel bewachsen sind, erfolgte mit mikroskopischen Methoden. Mit einem transparenten Klebefilm wird eine Kontaktprobe von der Oberfläche genommen und die Pilze anschließend mit Löfflers Methylenblaulösung (Merck, Darmstadt) angefärbt. Die Analyse erfolgt im Mikroskop bei 40 bis 100-facher optischer Vergrößerung (Anhang 2).

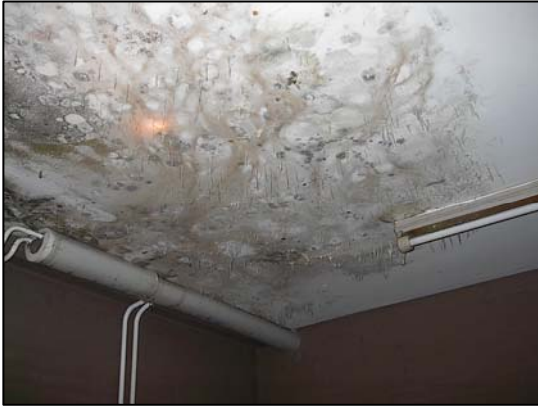
Bild 3.1: Wasserschaden auf GK-Decke mit massivem Befall durch *Penicillium chrysogenum*

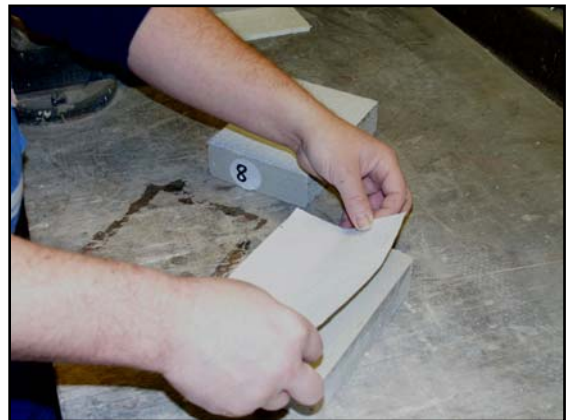
Bild 4.2: Belegung einer Porenbetonprobe mit Tapete

In einer zweiten Versuchsreihe wurden mineralische Porenbeton (PB)-Bausteine (50 mm Stärke) als Wachstumsuntergrund benutzt. Die Bausteine wurden auf Größen von 200 x 140 mm zugeschnitten, mit Sporen beimpft und direkt anschließend mit Schimmelschutz 1 und 2 gestrichen (Anhang 4).

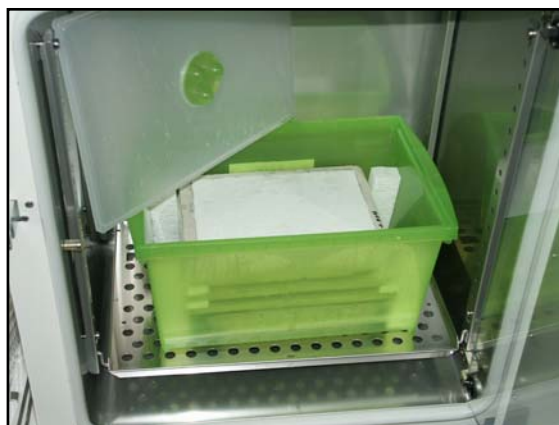
Bild 4.3: Bebrütung der GK-Platten in Transportbehältern

Die Bebrütung der beimpften / bewachsenen und beschichteten Materialproben erfolgte in Transportbehältern aus Kunststoff, deren Boden permanent vollständig mit Leitungswasser bedeckt gehalten wurde (Anhang 4). Die Behälter wurden bei Raumtemperatur gelagert. Die Bebrütungsdauer betrug insgesamt etwa 18 Monate. Die relative Luftfeuchtigkeit lag während der gesamten Versuchsdauer im Bereich von 90 bis 98 %.

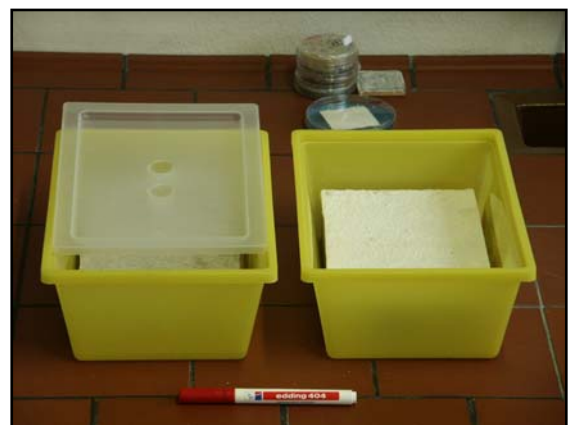
Bild 4.4: Porenbeton-Proben in Transportbehältern

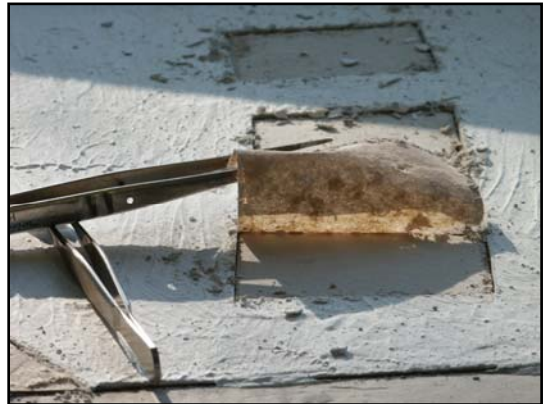
Bild 5.2: Entnahme einer Schicht des Zellulosebelags einer GK-Platte.

Die Untersuchung der Pappschicht von GK auf Schimmelpilzbewuchs erfolgte mit einer Abdruckmethode. Der Belag wurde mit einem Skalpell eingeschnitten und die Pappe in Schichten vom Gipsuntergrund abgelöst (Anhang 5). Die Pappschichten wurden in einer Lage auf Nährmedium aufgelegt, mit einer Pinzette fest angedrückt und anschließend wieder abgenommen. Der Probenumriss wurde auf der Rückseite der Petrischalen mit einem Filzschreiber markiert. Die Platten - bei diesen Untersuchungen wurde DG18-Agar (Merck, Darmstadt) verwendet - wurden bei 25 °C für 5 Tage bebrütet.

Bei der abschließenden Untersuchung der GK-Platten wurden mit einem Skalpell Fenster in den Schimmelschutzbelag geschnitten und der Belag, bestehend aus Schimmelschutz und Pappschicht, vom Gipsuntergrund abgelöst. Verschiedene Schichten des Belags wurden mit einer Pinzette vorsichtig voneinander gelöst. Die Untersuchung der Oberflächen der Probenschichten erfolgte mit mikroskopischen und kulturellen Methoden (Klebestreifen- bzw. Abdruckmethode) gemäß Kapitel 4.1.5 und 4.1.6 (Bildokumentation im Anhang 5).

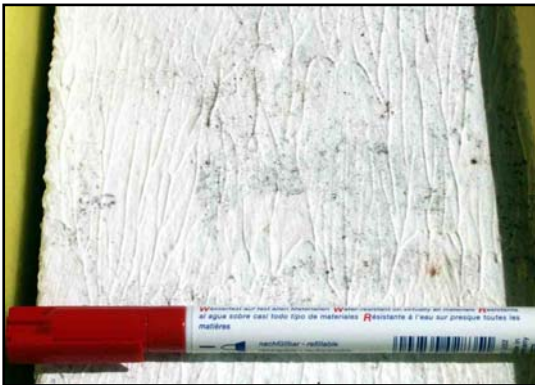
Bild 6.1: Mit Schwärzepilzen bewachsene Porenbetonprobe nach 18-monatiger Bebrütung.

Die hier analysierten Porenbeton-Steine waren im Februar 2004 mit Sporen von *P. chrysogenum* beimpft und sofort danach mit SS 1 und SS 2 gestrichen worden. Auch dieser Ansatz wurde über einen Zeitraum von 18 Monaten bei 90-98% relativer Feuchte inkubiert und die Oberfläche im August 2005 mit mikroskopischen Methoden auf Schimmelpilze untersucht.

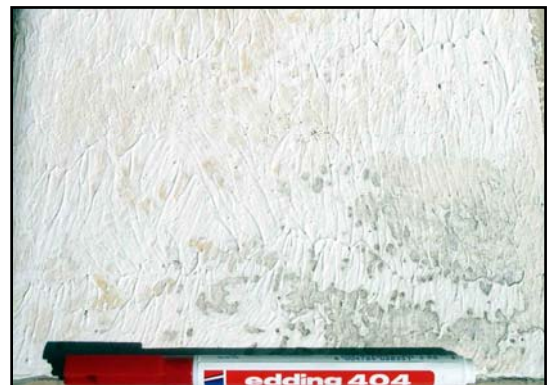
Bild 6.2: Mit Schwärzepilzen bewachsene GK-Probe nach 18-monatiger Bebrütung. Die gelb umrandeten, verfärbten Bereiche sind nicht bewachsen.

Die gestrichenen Gipskartonplatten waren nach 18-monatiger Inkubation bei 90-98% relativer Feuchte in großen Bereichen verfärbt. Bei den Verfärbungen handelte es sich nur zum Teil um Schimmelpilzkolonien, in helleren Tönen verfärbte Bereiche erwiesen sich bei der Mikroskopanalyse als nicht bewachsen (Anhang 6). Auf den Probenoberflächen wurden verschiedene Pilzspezies, die auch im Innenraum auf stark durchfeuchteten Oberflächen anzutreffen sind, nachgewiesen (z.B. Acremonium und Stachybotrys). Neben Schimmelpilzen wurden in den Klebestreifenkontaktproben Bakterien in teils beträchtlicher Zahl gefunden.

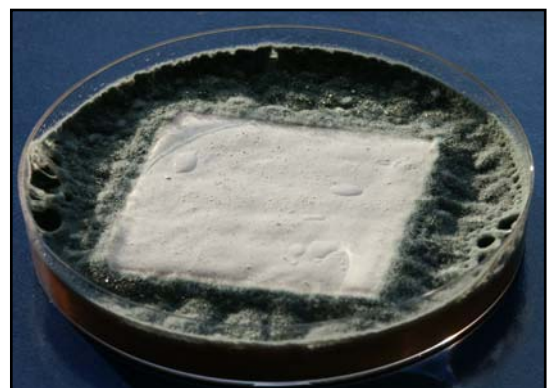
Bild 6.2: Mit Schimmelschutz gestrichene Probe im Eingießversuch nach 21-tägiger Bebrütung

Mit Schimmelschutz gestrichene Keramikfliesen (50 x 50 mm) wurden im Autoklaven sterilisiert, in Kunststoff-Petrischalen überführt und in Sabouraud-Dextrose-Agar (Oxoid) eingegossen. Die Petrischalen wurden so weit mit Nährmedium gefüllt, dass die Probenstücke bis zur Oberkante vollständig eingeschlossen waren (ca. 14 ml Medium). Nach Aushärtung des Agars wurden jeweils etwa 0,2 ml Sporenlösung mit einer Sprühflasche gleichmäßig auf Nährmedium und Probenoberfläche verteilt.

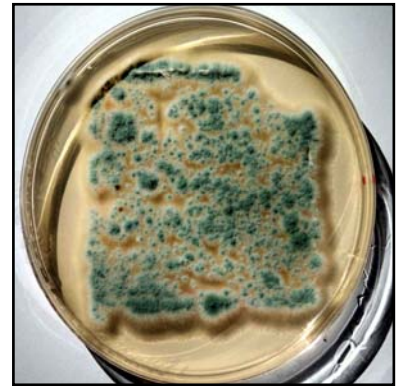
Bild 7.3: 18 Monate nach Überstreichen mit Schimmelschutz. Einzelkolonien sind unterscheidbar - Bewuchsdichte vermindert.

Bei der Untersuchung der Kartonage des GK der Proben 1-3 konnte gegenüber Versuchsbeginn und nach 2-monatiger Bebrütung eine Zunahme der Koloniedichte nicht festgestellt werden. Die mit der Abdruckmethode gemessene Koloniedichte gab keine Hinweise auf aktuelle Biomassevermehrungen innerhalb der Pappschicht. Die halbquantitativ ermittelte Koloniedichte überschritt i.d.R. den Wert 4 nicht („vermutlich bewachsen“, vgl. Kap. 4.1.5). Rasenbildung wurde auf den Abdruckproben vorzugsweise auf der oberen Papierlage unmittelbar unter dem aufgetragenen Schimmelschutz 1 nachgewiesen. Die Koloniedichte war aber bei allen Abdruckproben, die von den drei GK-Platten genommen wurden, signifikant geringer als bei der Probenanalyse nach 2-monatiger Bebrütung (Anhang 7). Die Ergebnisse der halbquantitativen Schimmelpilzbestimmung mit Abdruckuntersuchungen sind in der Tabelle 5.1 zusammengefasst:

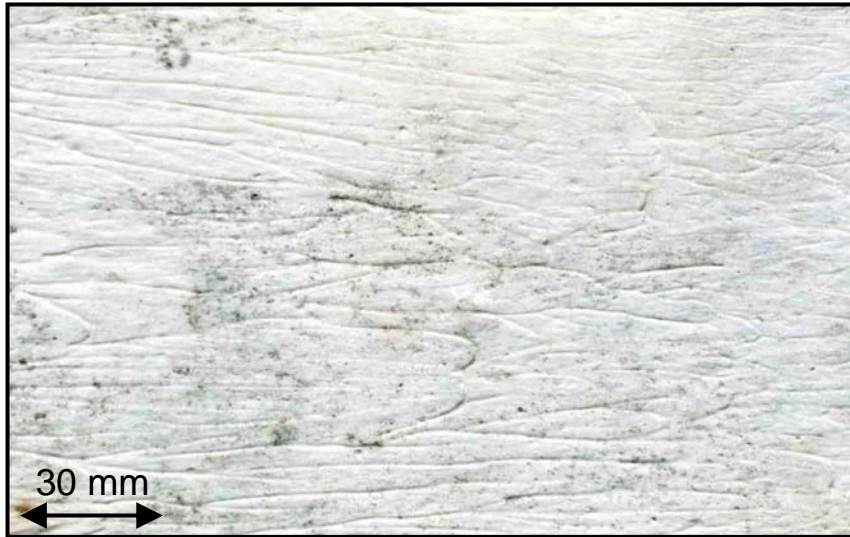
Bild 8.1: Porenbetonoberfläche, Bewuchsstellen mit Schwarzpilzen. Der mit Schimmelschutz gestrichene Porenbeton wurde 18 Monate bei hoher Feuchtigkeit bebrütet.

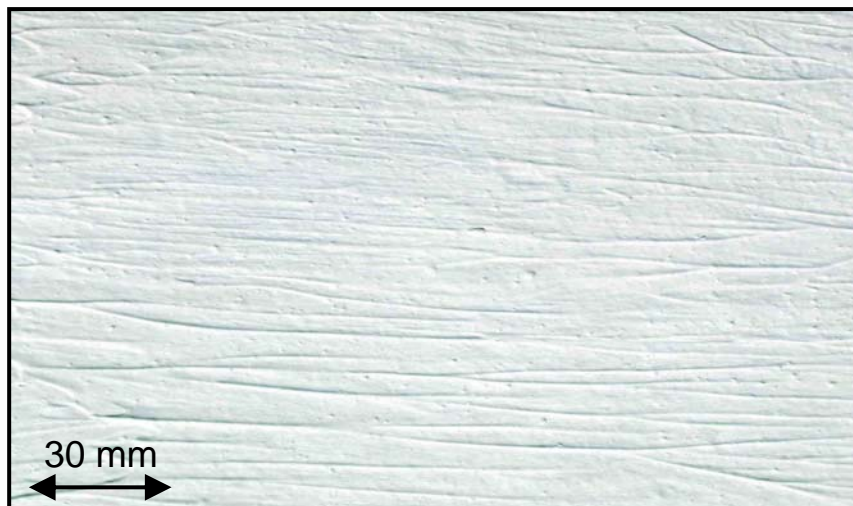
Bild 8.2: Porenbetonoberfläche nach einer mechanischen Reinigung mit einer Handreinigungsbürste unter fließendem Wasser.

Die Versuchsergebnisse zeigen aber auch, dass alkalisch eingestellte Baustoffe im Falle hoher Materialfeuchten und bei zunehmender Verschmutzung durch Organik von Bakterien und daher grundsätzlich auch von Pilzen bewachsen werden können. Dabei deuten die Ergebnisse der Untersuchungen darauf hin, dass oberflächlich bewachsener Schimmelschutz mit einfachen Reinigungsmaßnahmen wieder von

Schimmelpilzen gereinigt werden kann. Da Tiefenwachstum nicht bzw. allenfalls nach sehr lange andauerndem Pilzbewuchs möglich ist kann eine Koloniebildung, die in der „Wohnpraxis“ nicht grundsätzlich vermeidbar sein dürfte, keine Schädigung der Anstrichoberfläche bewirken. Die Möglichkeit der Reinigung bewachsener Stellen könnte allerdings nur in frühen Befallsstadien gegeben sein. Sobald dunkel pigmentierte Myzelzellen in Oberflächenporen eingewachsen sind, ist eine Wiederherstellung des Originalzustandes durch Ergreifen einfacher Reinigungsmaßnahmen vermutlich nicht mehr möglich.
